## שימור והסבה: ממבנה מגורים לבנק בית מני, רח' יהודה הלוי 36, תל אביב

אמנון בר אור

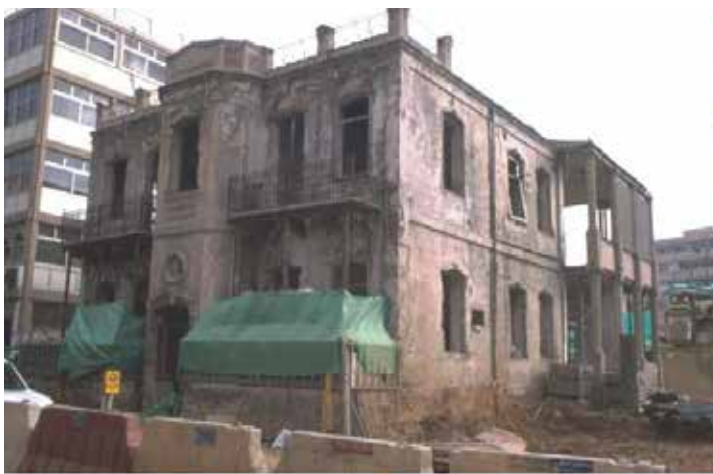
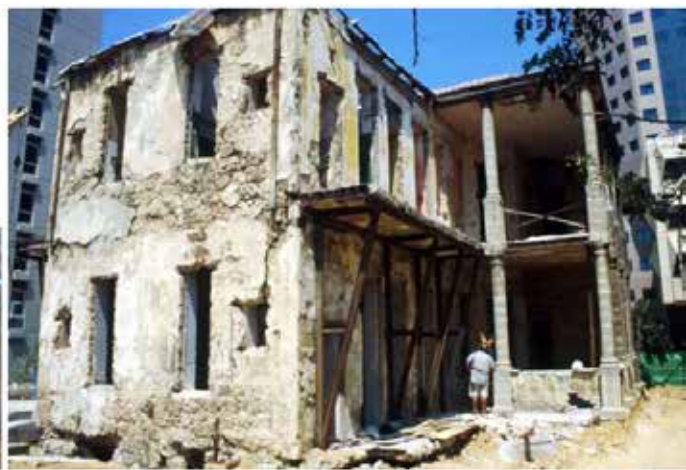
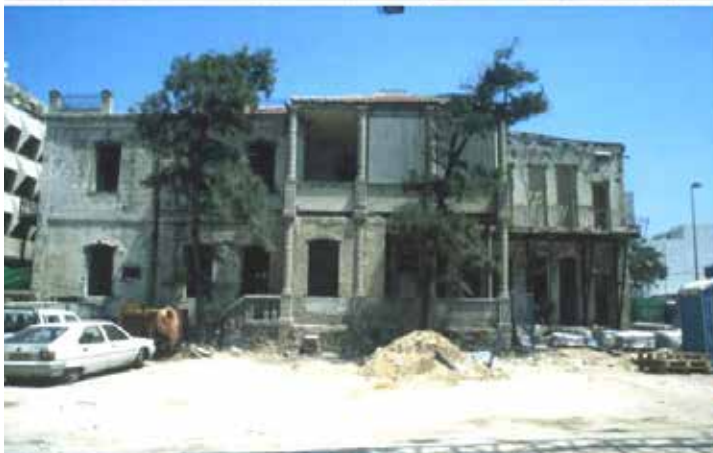
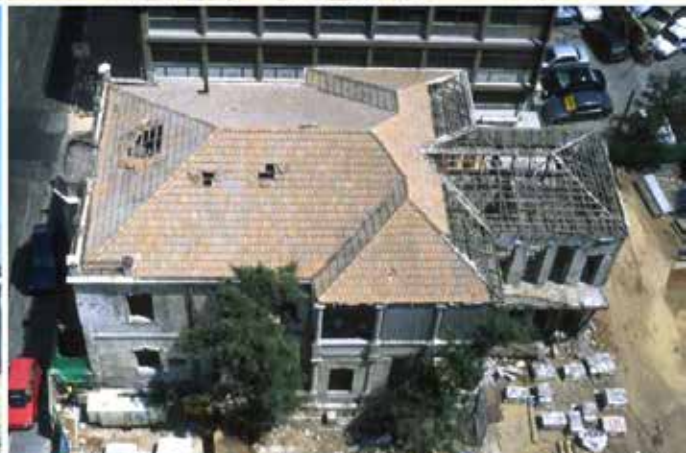
ארבעה מבטים על בית מני עם תחילת העבודות. אוסף משרד בר אור, 1996-1999

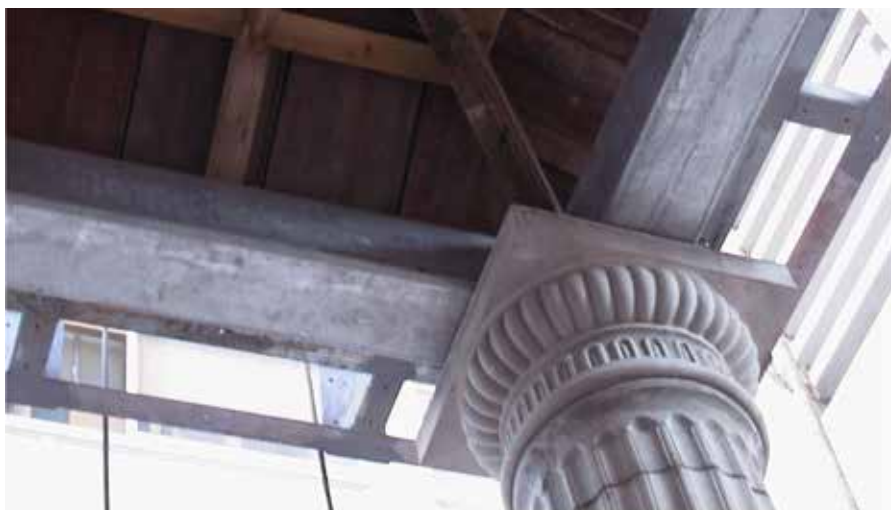
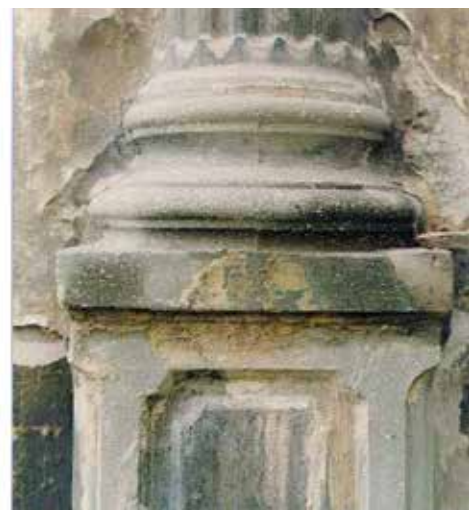
פרטי הבניין המקוריים ששרדו. צילום: איתמר גרינברג, 1996

בית מני נבנה בסביבות שנת 1910 כבית מגורים דו-קומתי בשכונת אחוזת בית (אף שבאופן רשמי נבנה מחוץ לשכונה). המבנה בנוי אבן כורכר ועשיר בפרטי נגרות ומסגרות מסוגננים, בעיטורי טיח, בציורי קירות ותקרות ובריצוף מעוטר. זמן קצר בלבד, בין השנים 1930 ל-1933, שימש הבית למגוריו של השופט יצחק מלכיאל מני, ולאחר מכן נרכש על-ידי אפ"ק (APAC - Anglo-Palestine Company) - לימים בנק לאומי. במהלך כל השנים הבית כמעט שלא שונה. הוא נותר שריד אותנטי יחיד במינו לסגנון ולשיטות הבנייה שהיו נהוגים ביפו של ראשית המאה ה-20, אבל מצבו הפיזי התדרדר. בשנות התשעים ביקש בנק לאומי לישראל לבנות מגדל משרדים בצמוד למגדל ההנהלה הראשית הקיים. תכנון המגדל כלל את הריסתו של בית מני, שבאותם הימים עמד נטוש וחרב.

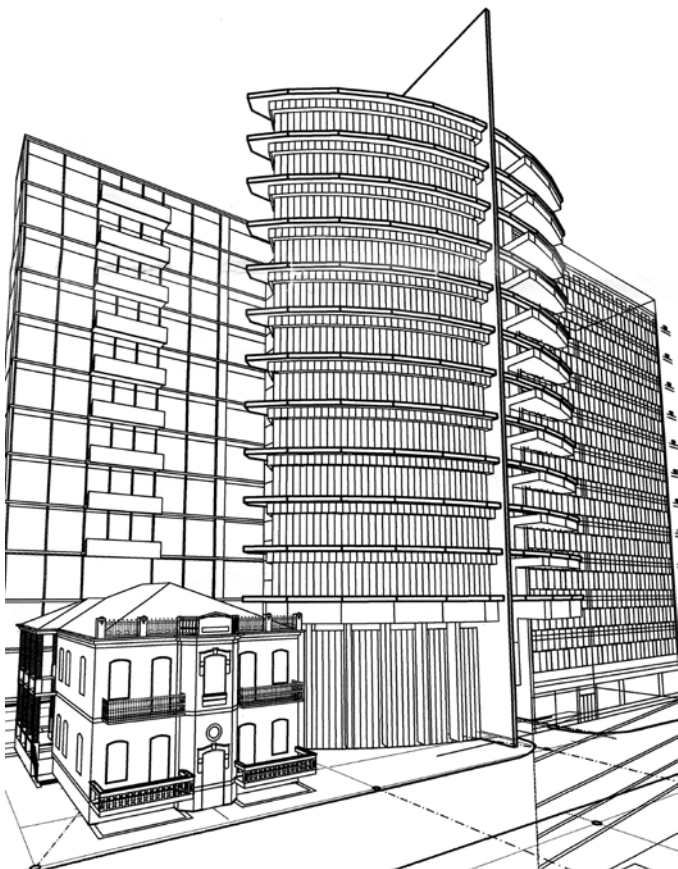
הצעת האדריכלים קייזר-קייזר-לקנר לשילוב בית מני במגדל ההנהלה. ההצעה המאושרת, 1999

שרד האדריכלים קייזר-קייזר-לקנר זכה בעבודת התכנון בזכות הצעה תכנונית שאפשרה את הקמת המגדל המבוקש (עם תוספת של זכויות בנייה בעבור השימור), ואת שימור בית מני ההיסטורי כאיבר חי ומתפקד בגוף המגדל החדש. משרדנו (בר אור) זכה בעבודת התכנון והשימור של המבנה ההיסטורי, שכללה תיעוד אדריכלי והיסטורי של המבנה, תכנון שימור מלא ומפורט של הבית ההיסטורי, כל אלה במסגרת התאמתו לשימושו החדש. שיתוף פעולה תכנוני הדוק ורציף בין שני המשרדים הפך את בית מני למבנה עצמאי בחלקו הקדמי, הכולל את הכניסה ההיסטורית ברחוב יהודה הלוי, ואילו בחלקו האחורי הפך הבית לחלק אינטגרלי מלובי הכניסה הראשית להנהלת בנק לאומי. אפשר להיכנס לבניין ההיסטורי דרך כניסתו המקורית, ומשם לעלות לשתי קומותיו. הכניסה הראשית למשרדי הנהלת הבנק נמצאת

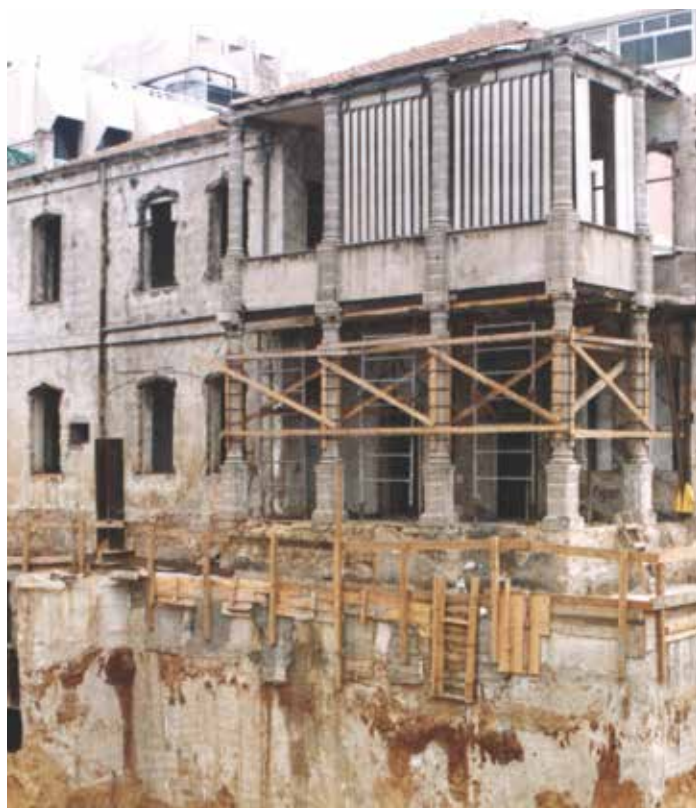
מבט לחזית המערבית בזמן עבודות חפירת המרתפים ו"תליית" המבנה ההיסטורי. צילום: איתמר גרינברג, 1996

צורכי החניה היו חלק ממצוקות הפרויקט. הוחלט לחפור מתחת לבית מני מרתפי חניה ולחברם למרתפי החניה מתחת למגדל החדש, וכן למרתפי החניה הקיימים מתחת למגדל הישן, הנמצא בסמיכות. פעולות הנדסיות מורכבות אלו חייבו תכנון קפדני ופעולות מדויקות לשמירת הבניין ההיסטורי מחשש לפגיעה בו. הן כללו את פירוק החלק האחורי ואת שחזורו בתום העבודה התת-קרקעית. גם הכלים הכבדים הפועלים לחפירת המרתפים בשטח המצומצם והצפוף חייבו תכנון של חיזוקים והגנות קפדניות. מהלך העבודה כולה לווה בפיקוח צמוד שלנו להבטחת שלמותו של הבניין ושימורו המלא. עם סיום העבודות נמסר לשימוש הבנק ספר תחזוקה שימורית לאורך זמן. הייתה זו יוזמת משרדנו, אשר הבין את ההתמודדות ארוכת הטווח שמציבה תחזוקת הבניין.

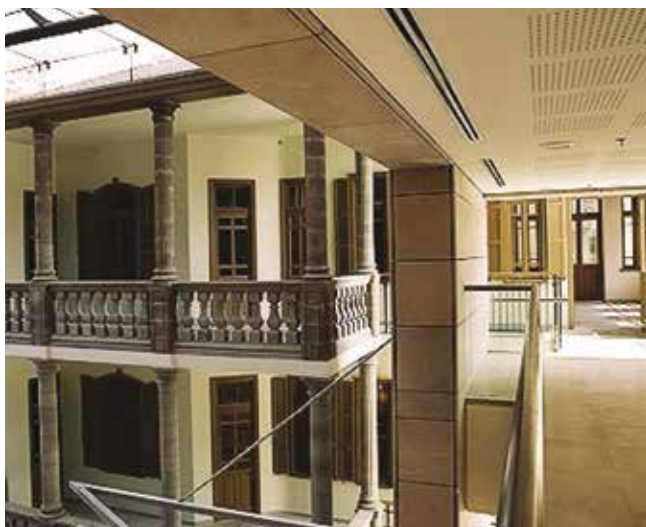
מבט מתוך פנים לובי הכניסה לבנק לעבר החזית המערבית של בית מני, המהווה דופן לחלל הכניסה. צילום: נעה שטרייכמן, 2003

צעדים אחדים ממערב לכניסה ההיסטורית. זו כניסה מודרנית, טיפוסית לבניין משרדים מהודר. אלא שעם כניסתו מוצא עצמו הנכנס באטריום רחב ממדים בעל גג שקוף מזכוכית. בדופן המזרחית של חלל הכניסה ניצבת חזית המערבית המשומרת של בית מני, על מרפסותיו המעוטרות בעמודים וכתורות וציורי הקיר המשוחזרים. ממול השכיחה האדריכלית מירי קייזר להציב את שתי המעליות השקופות. הנסיעה

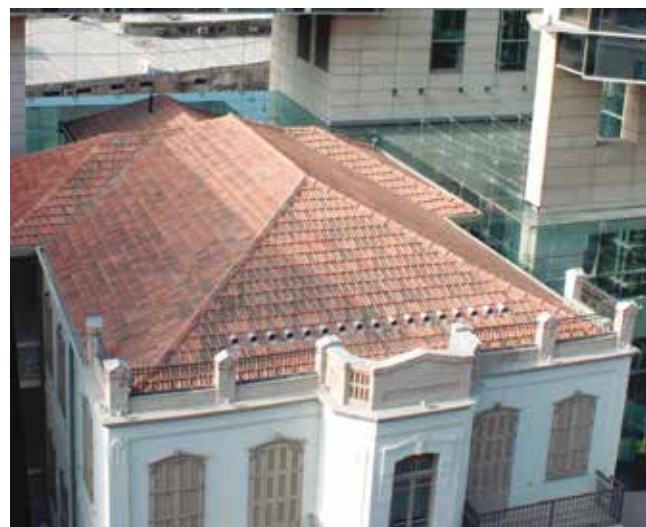
מבט על גג בית מני, משולב באטריום מגדל ההנהלה הראשית של בנק לאומי. צילום: איתמר גרינברג, 2010

במעלית מהווה חווייה שימורית דינמית המתרחשת כבר בעת הכניסה למעלית השקופה, משום שהיא מאפשרת מבט ישיר אל הבניין הוותיק. המעלית החרישית עולה ומאפשרת התבוננות על הבית בתנועה, במבט אנכי-עולה, מזוויות מפתיעות. בעיקר מפתיעה היציאה דרך גג הזכוכית של האטריום. כך נחשף גג הרעפים של בית מני ומתאפשר מבט אווירי מרשים על המכלול כולו.
